Estrategia de biorremediación en la recuperación de un ecosistema contaminado con petróleo

Bioremediation strategy in the recovery of an ecosystem contaminated with oil

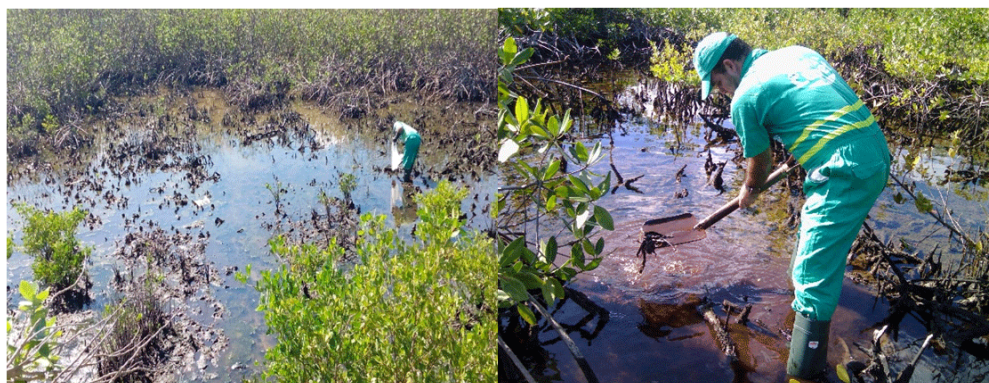
Toma de muestra de la caracterización
Figura 1. Área de manglar contaminado.

Se realizó una caracterización físico-química y microbiológica de una muestra compuesta de sedimento contaminado, proveniente de una zona de manglar contaminada en la cayería norte del centro de Cuba ([figura 1](#)). Se aplica una estrategia de biorremediación, según [Romero y col., 2009](#). Se inoculan al área afectada lodos residuales, provenientes de Plantas de Tratamiento de Residuales (PTR) domésticos, las cuales brindan servicios al polo turístico de la zona. La adición del lodo se realizó en tres frecuencias contempladas en un periodo de dos semanas en cada mes de trabajo y para cada etapa ejecutada. El proceso se hizo en época poca lluviosa y se tuvo en cuenta la ocurrencia de la pleamar y bajamar. Con el objetivo de evaluar el proceso, el seguimiento del mismo se realizó con la toma de muestras representativas del área mediante el sistema de las circunferencias concéntricas según establece la [NC 37: 1999](#), formando un compósito. Los parámetros evaluados incluyen las grasas y aceites (G y A), los hidrocarburos totales (HCT), el pH, la conductividad eléctrica en el extracto de saturación (Cond.), la cuantificación de compuestos del petróleo, saturados (S), aromáticos (A), resinas (R) y asfáltenos (As) (SARA); Conteo de bacterias (CB), Conteo de microorganismos totales (CMOT); conteo de

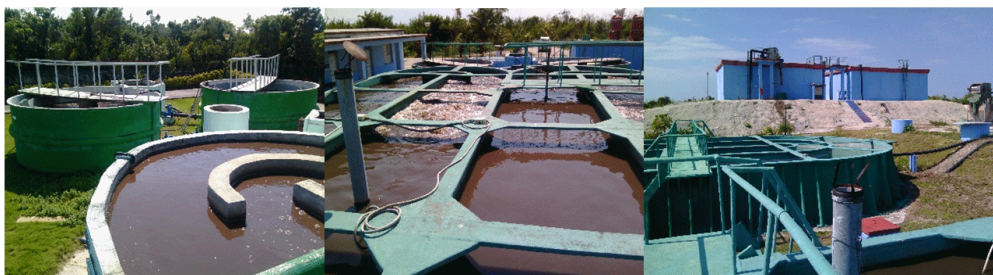
Figura 2. PTR de la zona

En la [tabla 1](#) se relacionan los resultados de la caracterización inicial del sedimento contaminado. Además se incluye una caracterización química- microbiológica de una muestra de lodo residual y/o fango digerido de una PTR enclavada en la zona ([figura 2](#)); (se incluye una caracterización química de este último en la [tabla 1.1](#) a continuación).

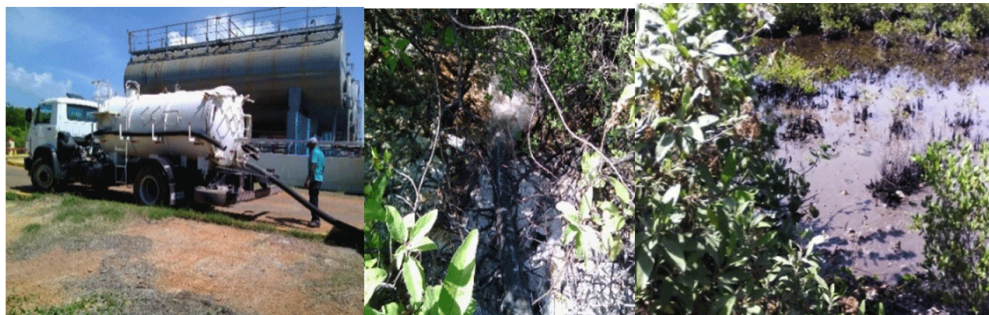
Figura 3. Proceso de carga en PTR e inoculación del lodo en el área afectada

contaminación. Esta identificación contribuye al control de sustancias nocivas en el medio ambiente. En este sentido se propone una estrategia de biorremediación basada inicialmente, en la incorporación de productos de desechos, como lo constituyen los lodos residuales de PTR, [figura 3](#).

Es probado que este fango aporta niveles elevados de fuentes de nitrógeno y fósforo, que se corrobora en la caracterización obtenida en la [tabla 1.1](#), nutrientes esenciales en la bioestimulación de bacterias en tratamientos biológicos. Es conocido además el presunto aporte de una propia microflora degradadora de hidrocarburos desde el propio desecho, lo que se

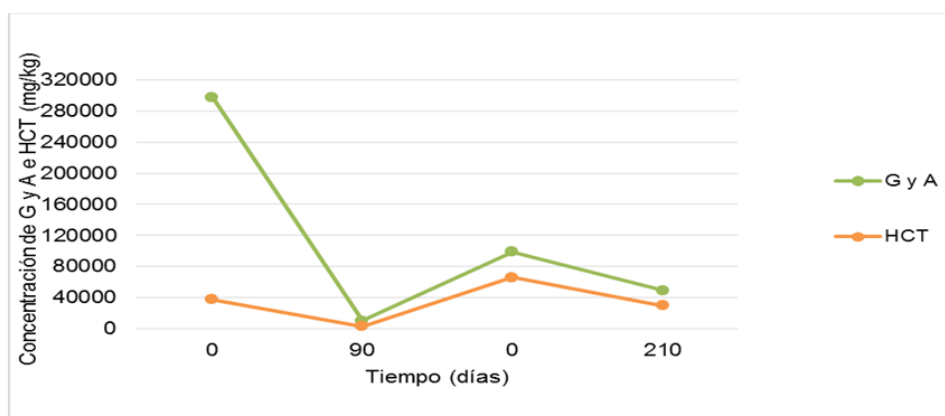
Figura 4. Niveles de concentración de G y A e HCT durante el proceso ejecutado

Al inicio del proceso se constatan los resultados de la caracterización previa, cuantificándose elevados niveles de concentración de G y A e HCT (29,7 % y 3,7 %, respectivamente).

A 90 días de proceso se detectan bajos niveles de concentración de G y A e HCT en el orden de 1,0 % y 0,2 % respectivamente. Estos resultados comparados con los niveles reportados a cero (0) días ya mencionados, indican una recuperación apreciable del área contaminada, alcanzándose valores por debajo de lo estipulado por la normativa reflejada (1%). Sin embargo, los resultados obtenidos de la muestra tomada posterior al huracán, son elevados, encontrándose en el orden de un 15,0% y 9,4% respectivamente. Esto último refleja una incidencia negativa por parte del meteorito acontecido, que no permitía pasar a la segunda parte de la estrategia concebida (reforestación del área), debiéndose retomar el proceso. Además, por esta misma situación acontecida, se conoce de nuevos aportes de otros combustibles al área ya afectada, para lo cual se requirió de un nuevo análisis y estrategia de tratamiento al respecto.

Después de reiniciadas las inoculaciones de lodo al área en varias etapas según la nueva estrategia trazada; se realiza una toma de muestra partiendo de un nuevo 0 día con niveles de concentración de G y A e HCT en el orden de 9,9% y 6,5% respectivamente. Si estos niveles se comparan con el monitoreo y resultados alcanzados a los posteriores 210 días de proceso (4,9 % de G y A y 3,0 % de HCT), se aprecia una disminución de dichos parámetros. Si los mismos son comparados con los resultados tras el paso

del huracán, se constata la alta eficiencia alcanzada por el proceso ejecutado. Sin embargo, continúan siendo superiores a la normativa relacionada, para lo cual debiera evaluarse un mayor tiempo de tratamiento.

Estos resultados pueden observarse en el siguiente gráfico que a continuación se presenta.
